CATÁLOGO DE PROTECCIONES

CALLOSA D'EN SARRIÀ (ALICANTE)

1. CATÁLOGO

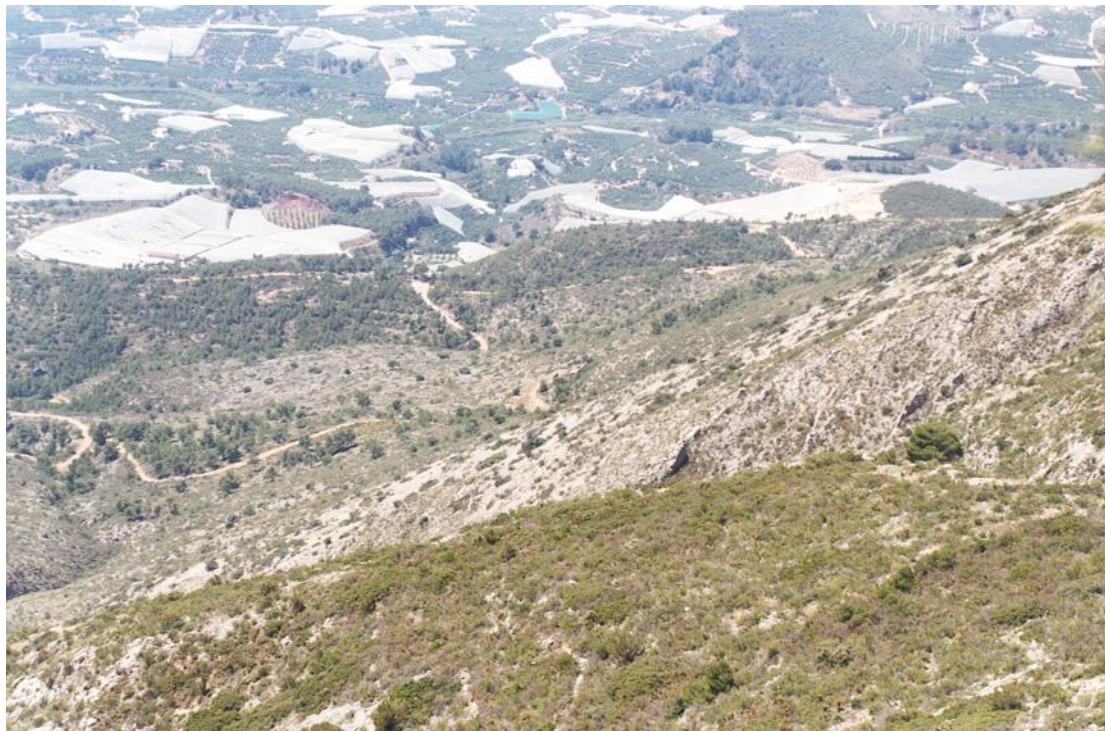
1.IDENTIFICACIÓN DEL ELEMENTO		P.E. Nº: 14
1.1. DENOMINACIÓN: CORRAL DE ROSALINA		
1.2. LOCALIZACIÓN GEOGRÁFICA: TOSSAL DE JERRETÓ. Partida Rural:		
1.3. LOCALIZACIÓN CRONOLÓGICA: SIGLOS XVIII-XX		
1.4. AUTOR:		
1.5. IDENTIFICACIÓN

2. DATOS TÉCNICOS		P.E. Nº: 14
2.1. TIPOLOGÍA FUNCIONAL: INMUEBLE AGRÍCOLA (CORRAL)		
2.2. ADSCRIPCIÓN CULTURAL: EDAD CONTEMPORÁNEA		
2.3. ESTADO DE CONSERVACIÓN: Malo, ruinas no consolidadas.

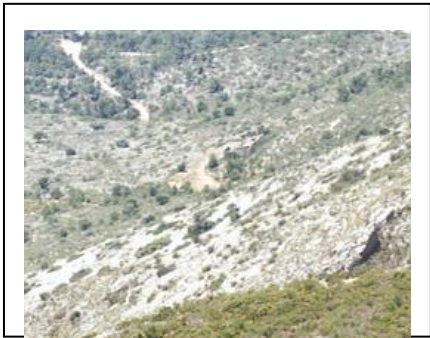
2.4. PELIGRO DE DESTRUCCIÓN: Alto.		
2.5. COORDENADAS U.T.M.: 30S YH 547 824. Mapa 30-33 (848). Altea. E/		
<p>2.6. DESCRIPCIÓN:</p> <p>Edificio dedicado a la explotación ganadera. Fue edificado para aprovechar la presencia de pasto para el ganado, y consta de dos partes: una al raso y la otra cubierta.</p> <p>El raso solo consta de un compartimento rectangular. La parte cubierta tiene dos naves dispuestas paralelamente, también de forma rectangular.</p> <p>Actualmente solo se conserva parte de su estructura, pero todavía se puede ver parte de las naves cubiertas, y parte de las estructuras del raso.</p>

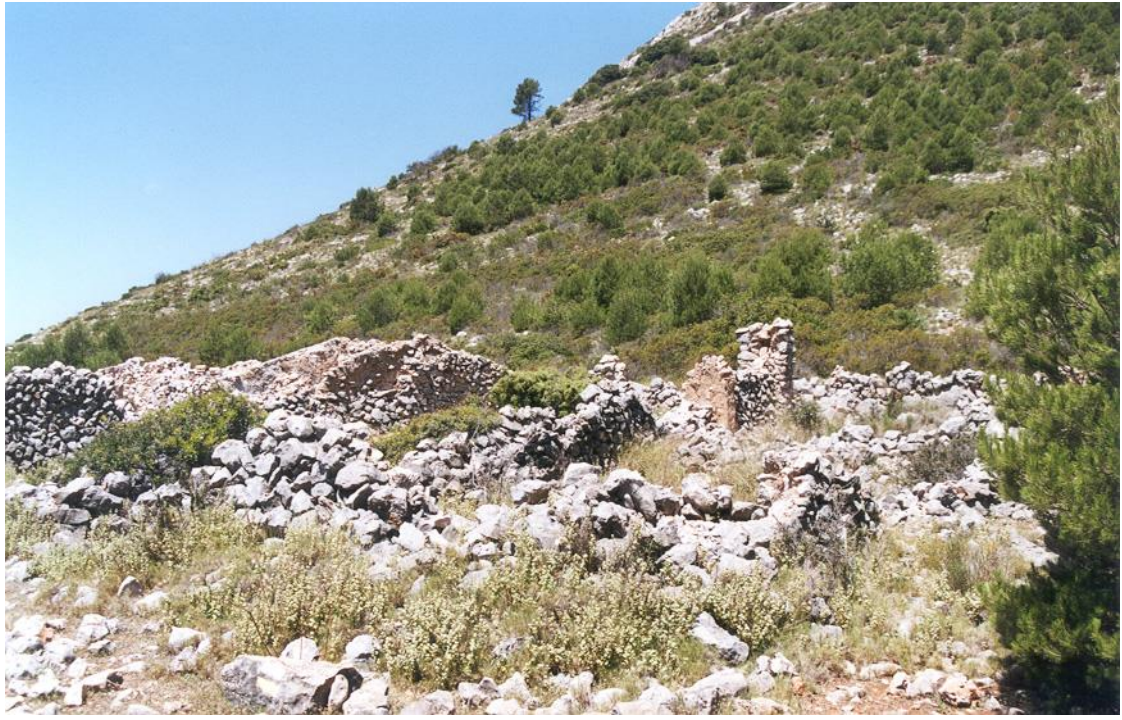
1.IDENTIFICACIÓN DEL ELEMENTO		P.E. Nº: 16
1.1. DENOMINACIÓN: CORRAL DE TOMACA		
1.2. LOCALIZACIÓN GEOGRÁFICA: TOSSAL DE SERRETÓ. Partida Rural:		
1.3. LOCALIZACIÓN CRONOLÓGICA: SIGLOS XVIII-XX		
1.4. AUTOR:		
1.5. IDENTIFICACIÓN

2. DATOS TÉCNICOS		P.E. Nº: 16
2.1. TIPOLOGÍA FUNCIONAL: INMUEBLE AGRÍCOLA (CORRAL)		
2.2. ADSCRIPCIÓN CULTURAL: EDAD CONTEMPORÁNEA		
2.3. ESTADO DE CONSERVACIÓN: Malo, ruinas no consolidadas.

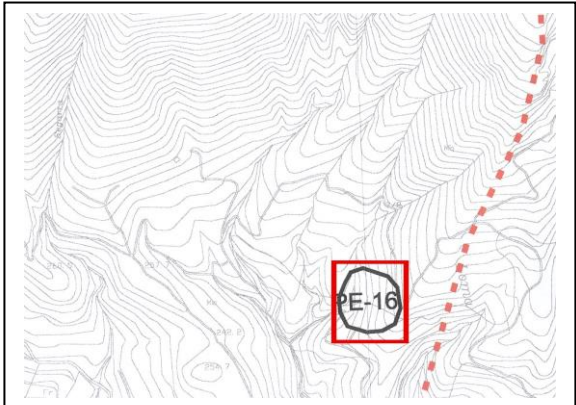
2.4. PELIGRO DE DESTRUCCIÓN: Alto.		
2.5. COORDENADAS U.T.M.: 30S YH 551 817. Mapa 30-33 (848). Altea. E/		
2.6. DESCRIPCIÓN: <p>Edificio dedicado a la explotación ganadera. Fue edificado para aprovechar la presencia de pasto para el ganado, y consta de dos partes: una al raso y la otra cubierta.</p> <p>El raso tiene tres compartimentos dispuesto en forma de "L". La parte cubierta tiene una sola nave dispuesta también en forma de "L".</p> <p>Actualmente solo se conserva parte de su estructura, pero todavía se puede ver parte de las naves cubiertas, y parte de las estructuras del raso.</p>

3. CONTEXTO:		
DESCRIPCIÓN DEL EDIFICIO: <p>El raso tiene forma de "L".</p> <p>Las naves cubiertas presentan al fondo el llamado "triador".</p> <p>El tejado era a una vertiente.</p>	PLANO SITUACIÓN:
